Tutkimusraportti WO-00843871
26.11.2020

Sisäilman VOC-näytteenotto

Oripään Virastotalo, Nuorisotila
Koulutie 2,
32500 Oripää

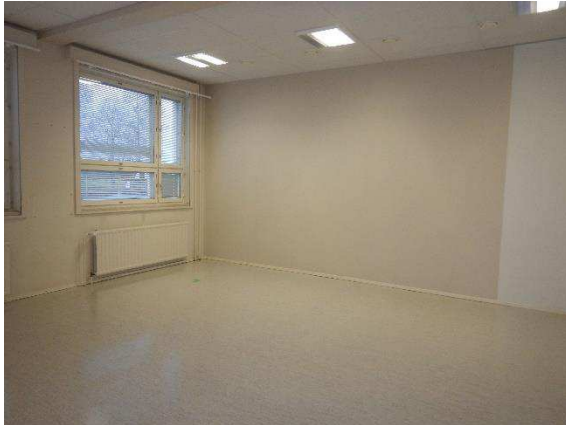
Kuva 1. Yleiskuva tiloista. Huoneesta otettiin VOC1-näyte. Huoneen alla on ryömintätilainen alapohja.

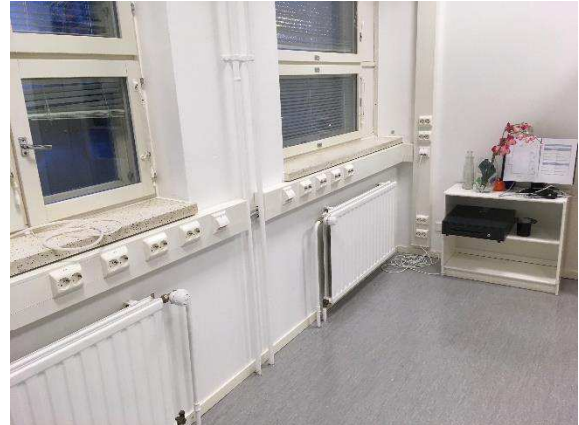
Kuva 2. Yleiskuva tiloista. Huoneesta otettiin VOC2-näyte. Huoneen alla on ryömintätilainen alapohja.

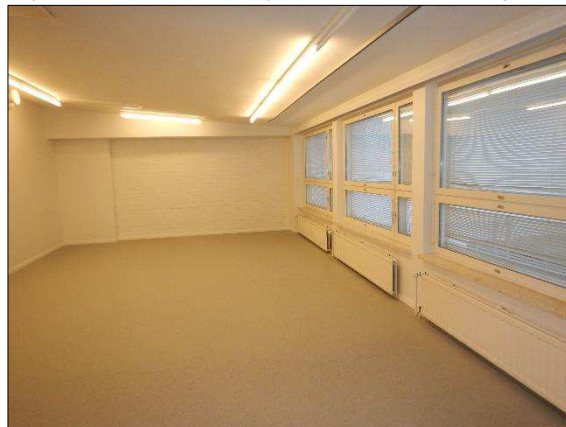
- Tutkittujen tilojen näytteenottoalueella lattiapäällysteenä on muovimatto ja lattian alla ryömintätilainen alapohja. Tilojen toisessa päässä muovimattopäällyste on poistettu sen tilalla on pinnoitettu betonilattia. Tilan alla sijaitsee kellaritilat. Tutkittujen tilojen vieressä sijaitsee luokkatila, jossa on ollut ennen liikuntasali. Huoneen lattia on korotettu ja sen pinnoitteena on laminaatti.

Kuva 3. Tutkittujen tilojen toisessa päässä lattiana on pinnoitettu betonilattia. Huoneen alla sijaitsee kellaritilat.

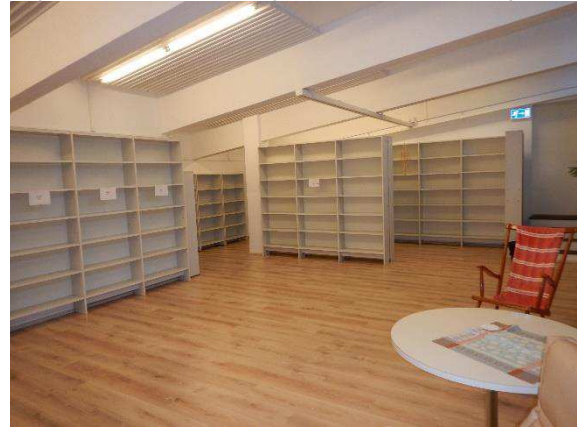
Kuva 4. Tilojen vieressä sijaitsee luokkatila, jonka lattiapinnoitteena on laminaatti. Huone on toiminut aiemmin liikuntasalina, joten huoneen lattia on korotettu.

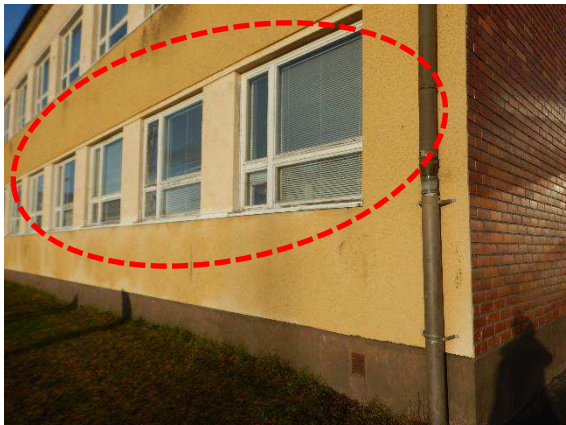
Kuva 5. Yleiskuva ulkoa. Huoneet, joista otettiin VOC-näytteet.

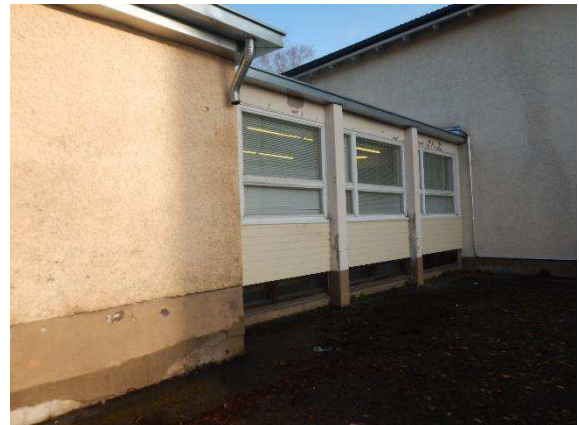
- Tutkittujen tilojen ikkunat olivat paikoin huonokuntoisia ja niiden välissä havaittiin lievää viistosateesta aiheutunutta vesivuotoa.
- Tilojen toisen pään ulkoseinärakenne oli uusittu.

Kuva 6. Yleiskuva tilojen toisesta päästä. Tilojen ulkoseinärakenne on uusittu..

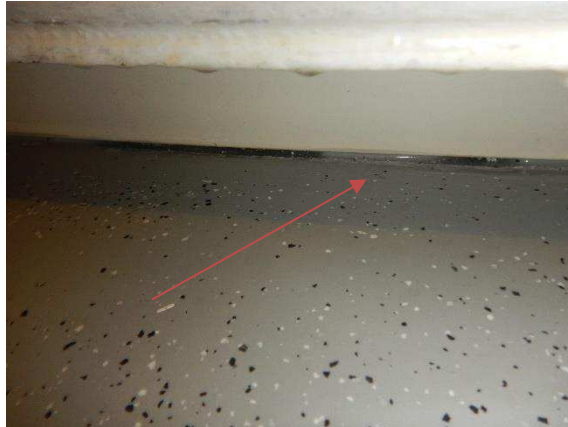
- Tiloihin on tehty tiivistyskorjauksia. Tiivistyskorjauksessa havaittiin aistinvaraisesti puutteita. Osa puutteista oli korjattu näytteenottopäivään mennessä.

Kuva 7. Tutkittuihin tiloihin oli tehty tiivistyskorjaukset. Tiivistyksissä havaittiin aistinvaraisesti ilmavuotoa puutteita, joista osa oli korjattu näytteenottopäivään mennessä.

Tiloihin tehdyssä tiivistyskorjauksessa havaittiin aistinvaraisesti puutteita tarkastuskäynnin yhteydessä. Tiivistyskorjauksen onnistuminen tulisi varmistaa merkkiainekokeilla, jotta rakenteiden epäpuhtaudet eivät pääse kulkeutumaan sisäilmaan. Samasta syystä myös ilmanvaihdon toimivuus olisi tärkeää tarkistaa 14 vrk sisä- ja ulkoilman sekä ympäröivien tilojen välillä paine-eromittauksilla.

- Tiivistyskorjauksen laadunvarmistus merkkiainekokeilla.
- Tutkittujen tilojen ilmanvaihtojärjestelmän toimivuuden varmistaminen 14 vrk paine-eromittauksella. Huomioitava myös liitännät ympäröiviin tiloihin, sekä alapohja- sekä kellarituloihin.
- Koko rakennuksen ilmanvaihdon tarkastelu ja säätö kokonaisvaltaisesti. Huomioitava myös tilojen liitännät viereiseen rakennukseen.
- Porraskäytävän mikrobiperäisen hajun lähteen selvitys ja mahdollisesti mikrobivaurioituneiden materiaalien poisto.
- Orgaanisen materiaalin poisto ryömintätilaisesta alapohjatilasta.

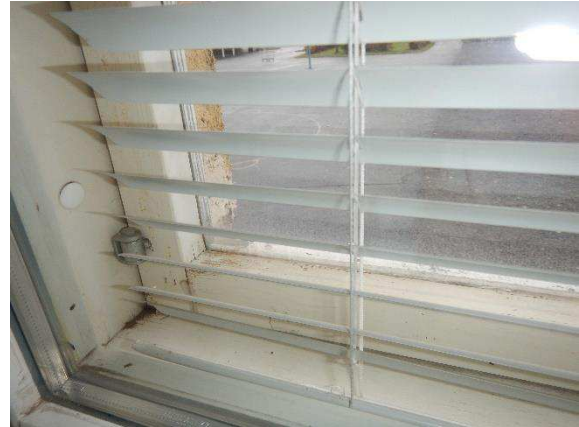
Kuva 8. Ikkunat olivat osin huonokuntoisia. Näytteenottopäivänä ikkunan välissä havaittiin pientä viistosateesta aiheutunutta vesivuotoa.

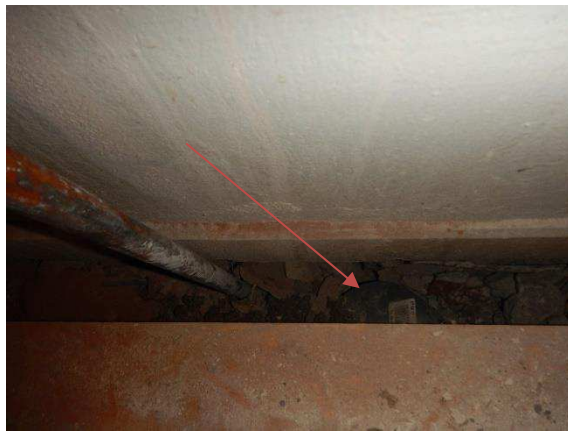
Kuva 9. Putkinousun tarkastusluukusta havaittiin käytöstä poistettu tulpattu viemäri. Liitoksen tiiveys tulee varmistaa.

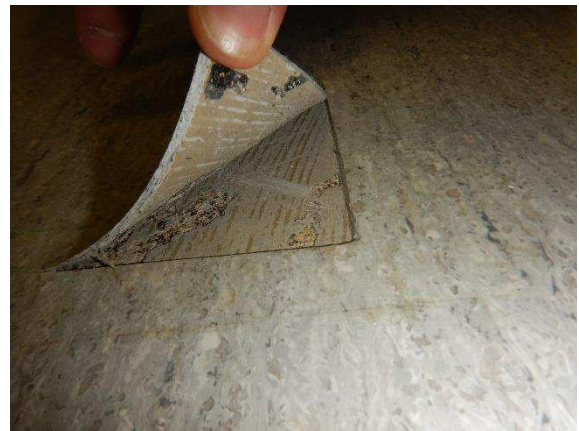
- Porraskäytävässä havaittiin mikrobiperäistä hajua.
- Muovimaton alla havaittiin osittain poistettu mahdollisesti asbestia sisältävä musta liima.

Kuva 10. Muovimaton alla havaittiin osittain poistettu mahdollisesti asbestia sisältävä musta liima.

Sisäilman VOC-näytteiden tulos oli tavanomainen. Näytteiden haihtuvien orgaanisten yhdisteiden kokonaispitoisuudet (TVOC) sekä yksittäisten yhdisteiden pitoisuudet alittivat Asumisterveysasetuksen (545/2015) toimenpiderajat. Näytteessä havaittiin hieman kohonnut etikkahapon ja 2-(2-Etoksietoksi) etanolin pitoisuus. Yhdisteiden lähteitä ovat todennäköisesti tiloissa käytetyt vahausaineet. Muovimaton alta havaittiin osittain poistettu mahdollisesti asbestia sisältävä musta liima. Tämä tulee huomioida, mikäli lattiapäällysteitä vaihdetaan.
